Compte-rendu de la commission « cimetière »

Visite du cimetière le 22/03/2024

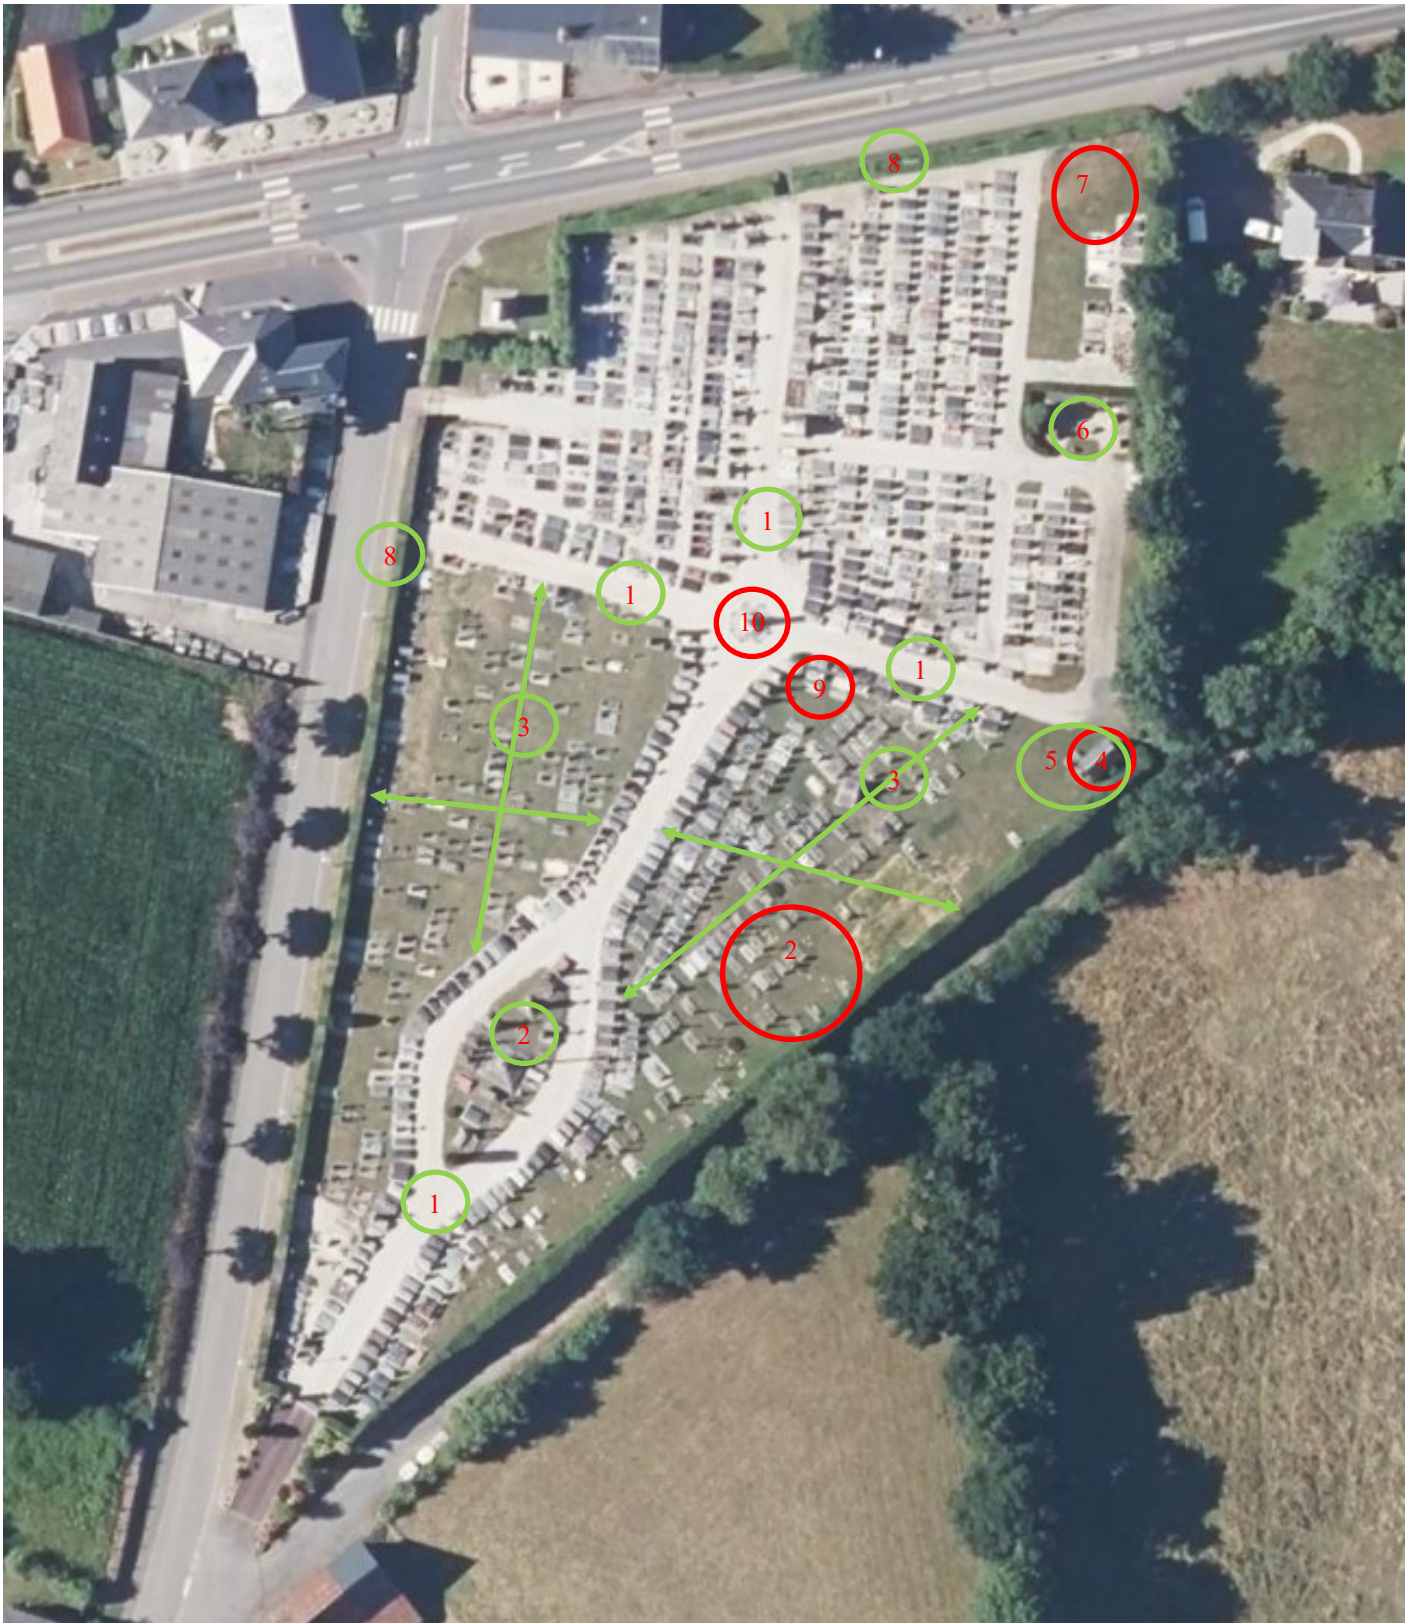
1 = travail sur les grandes allées du cimetière : comment imaginer l'accessibilité et le verdissage des allées

2 = plantation sur la mandorle : un arbre, un banc

3 = réflexion sur de futures divisions avec des allées médianes pour faciliter la gestion du cimetière

4 = réflexion sur le caveau d'attente: restauration ou remplacement par un caveau souterrain

5 = zone pressentie du jardin d'art et de mémoire

6 = réflexion sur le jardin du souvenir: comment l'améliorer (biodiversité)

7 = division en cours de lotissement (problème de la proximité de la cour voisine en contrebas et des risques de glissement de terrain)

8 = les haies de clôture: mauvais état, béton vert

9 = restauration de la tombe du soldat LE BRUN (+ en 1944): choix d'une croix de fonte ronde (façon merisier)

10 = monument aux morts : comment améliorer le pied (glacis) du monument (minéral, végétal) et repeindre la plaque commémorative des victimes de 1939-1945
